## 介護保険住宅改修ご提案資料

**菅原建設ライフケア事業部**

様邸介護保険住宅改修計画図

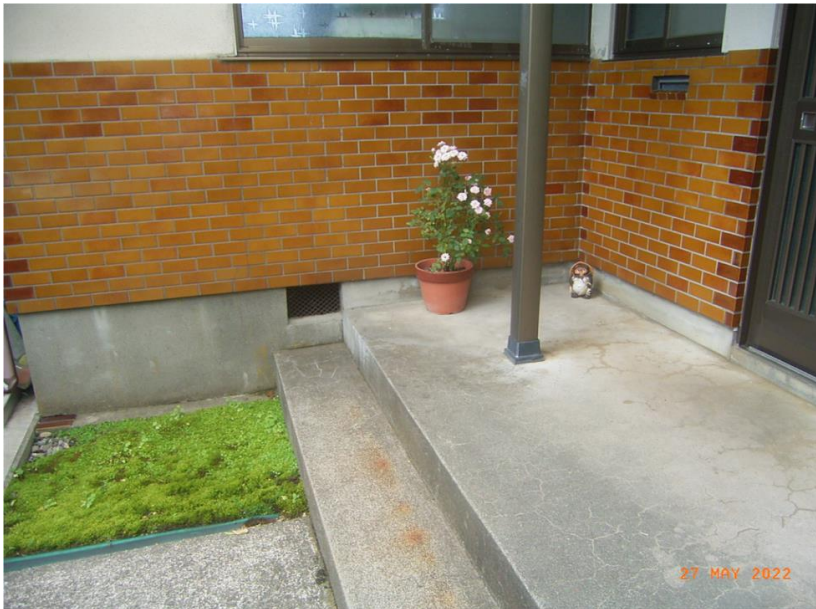
様邸 住宅改修工事 《玄関外》 手すり設置 ①

■現状写真■  
(工事施工前)

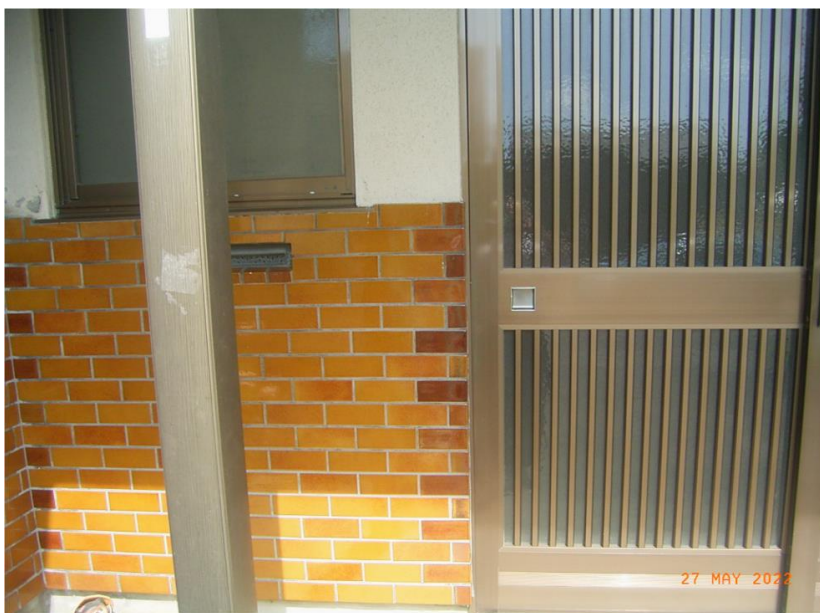
様邸 住宅改修工事 《玄関入口外壁》 手すり設置 ②

■現状写真■  
(工事施工前)

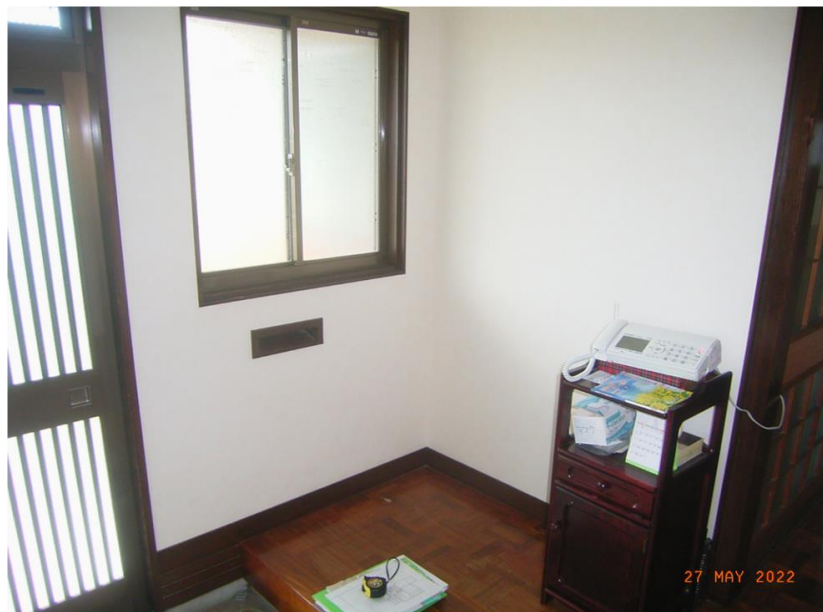
様邸 住宅改修工事 <<玄関~廊下>> 手すり設置 ③

■現状写真■  
(工事施工前)

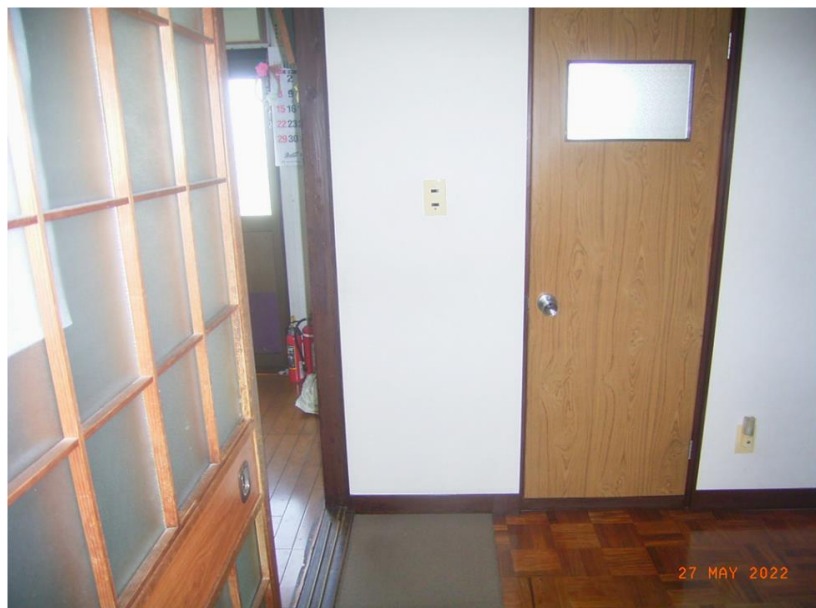
M 様邸 住宅改修工事 <<トイレ前廊下>> 手すり設置 ⑤

■現状写真■  
(工事施工前)

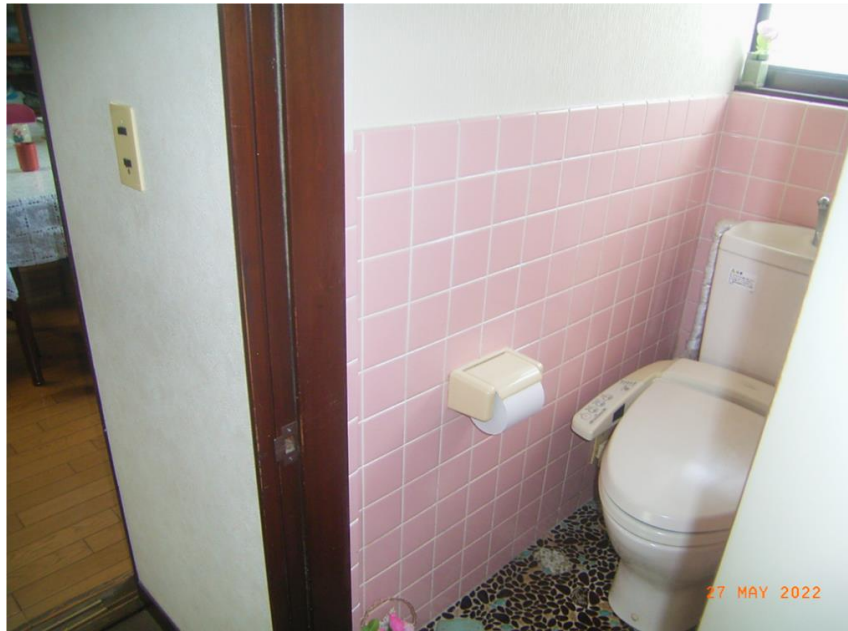
M 様邸 住宅改修工事 《トイレ中》 手すり設置⑥

■現状写真■  
(工事施工前)

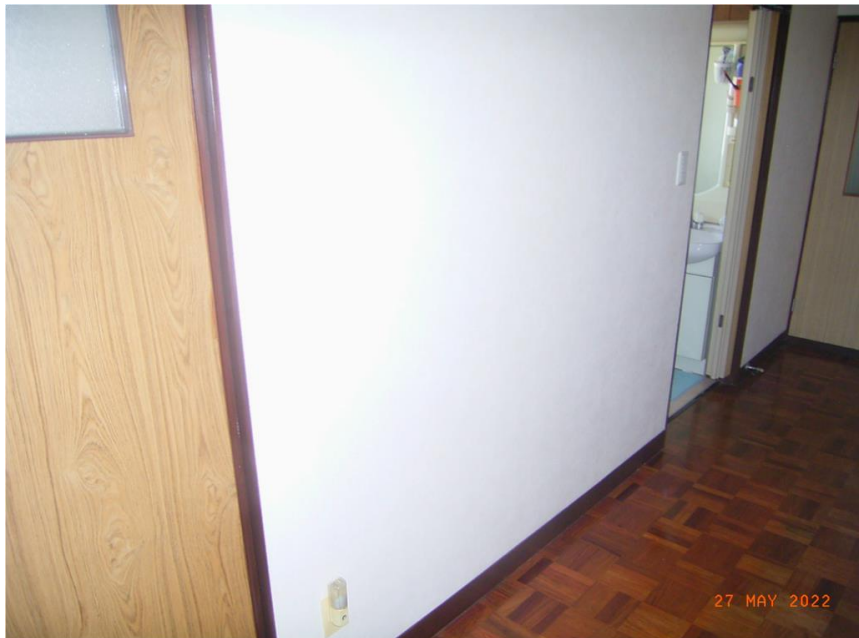
様邸 住宅改修工事 <<洗面脱衣室前廊下>> 手すり工事 ⑦

■現状写真■  
(工事施工前)
